SC Stivuitoare-Lize SRL

## Transpaleta manuala Manuala Linde 5 tone

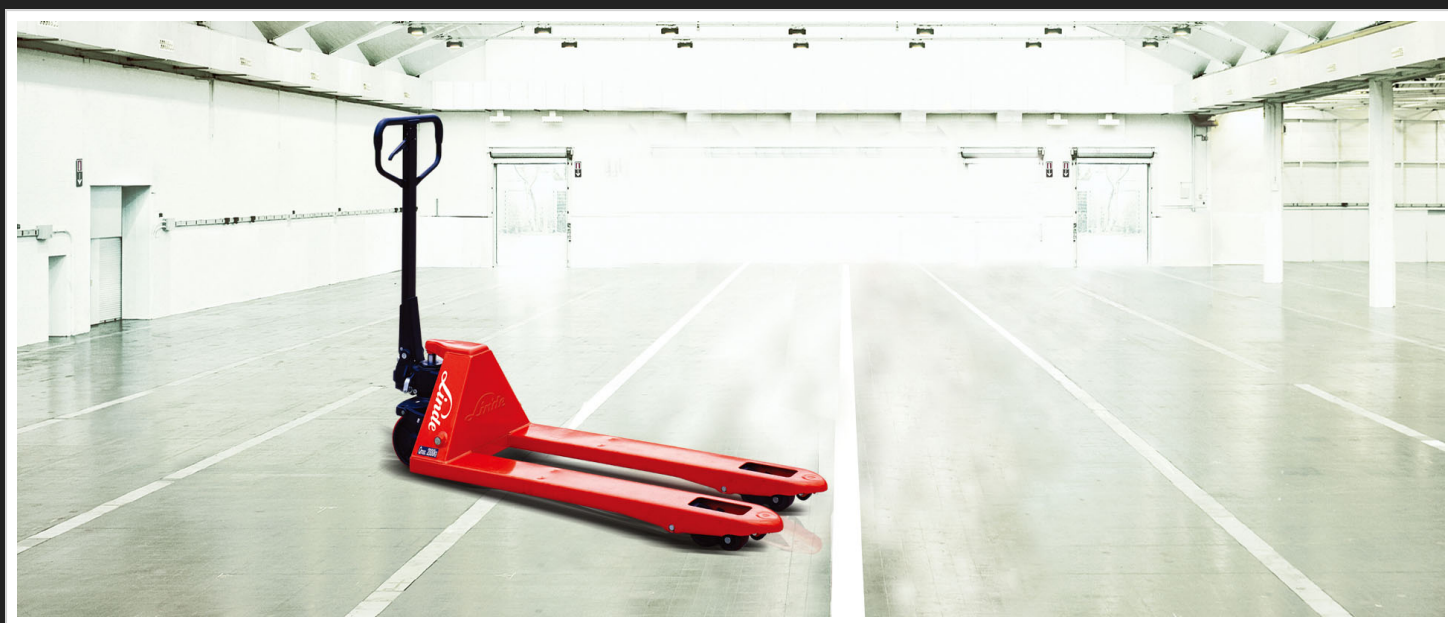
**Caracteristici principale:** Noua generație de transpaleți manuali Linde M50, care este special conceput pentru a ridica și transporta cea mai mare varietate de încărcături în magazine și depozite. Operația este ușoară și convenabilă și este rapidă și fiabilă pentru o gama largă de manipulare a materialelor și a marfurilor. Oferind o prindere și un control confortabil, datorită manerului din cauciuc, motosapa ergonomică Linde protejează în siguranță mainile operatorului atunci când lucrează în spații înguste. Furcile camionului sunt ridicate, coborâte și puse în poziție neutră printr-o singură pârghie bine plasată pe capul tijei. Direcția ușoară a roților la  $\pm 110^\circ$  grade face camionul extrem de manevrabil.

Aproape orice fel de sarcină poate fi transportată de construcția puternică, rezistentă la torsiune din oțel. Rolele de intrare/ieșire de sub vârfurile furcii permit introducerea paleților pe panourile de jos.

Unitatea de ridicare hidraulică M50 de întreținere ușoară, care este găzduită într-o turnare de racire robustă, toate componentele hidraulice sunt protejate și sigilate în siguranță. Uleiul hidraulic este conținut într-un rezervor care nu respiră pentru a evita murdărirea. Protecția la suprasarcină este asigurată de o supapă de siguranță. Supapa de reglare a vitezei asigură fiabilitatea sarcinii la coborâre. Toate componentele hidraulice importante sunt ușor accesibile și pot fi înlocuite individual. Durata lungă de viață a pompei hidraulice datorită construcției buclei duble de etanșare. Uleiul hidraulic din camionul standard poate funcționa într-un interval de temperatură de la  $-20^\circ\text{C}$  la  $+40^\circ\text{C}$ .
